**FORSKNINGSRAPPORTER  
FRÅN  
HUSÖ BIOLOGISKA STATION**

**No 150 (2018)**

**Vandringsleder för fisk på Åland**

*The project was launched in 2018 in the beginning of May and completed in the end of July. Part of the project was also performed in spring 2016. The aim was to map migratory paths of fish in the Åland islands. This was done by trekking the length of dikes and streams, which connect the sea to freshwater bodies, while noticing the condition of the migratory path and identifying possible obstacles along the way. The obstacles were classified as either potential or absolute. A migratory path obstacle can consist of e.g. culverts in a bad condition or wrongly positioned, dams and fish ladders that are ineffectively built or placed or natural obstacles in form of fallen trees, rocks and bedrock that blocks the stream. The dimensions of the obstacles were also measured. Where possible underwater video recordings were made to identify present fish species. All ditches were classified according to migration path potential: Suitable, possibly suitable, requires measures and not suitable. To be able to evaluate and restore migratory paths it is necessary to thoroughly map ditc

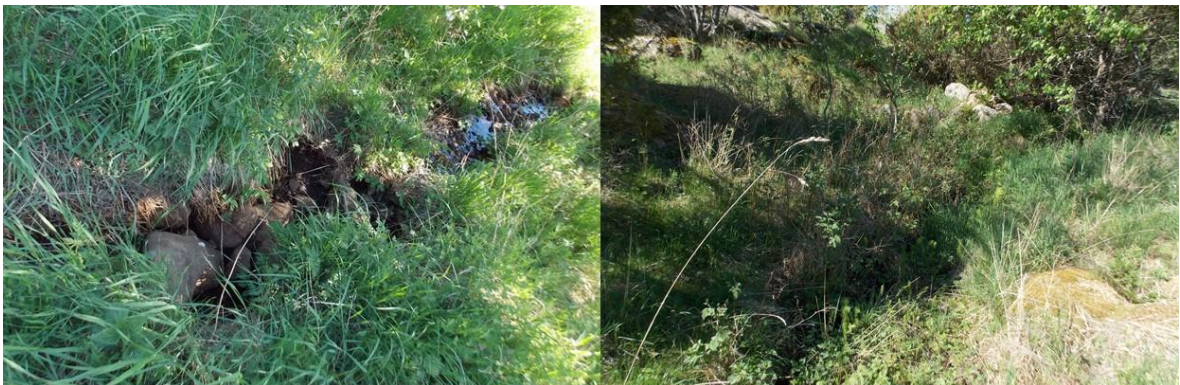
Figur 49. På båda bilderna: Den torra sträckan vid Norrgårdsmossen (Hinder nr. 19).

*Figure 49. On both pictures: The dry section at Norrgårdsmossen (Obstacle no. 19)*

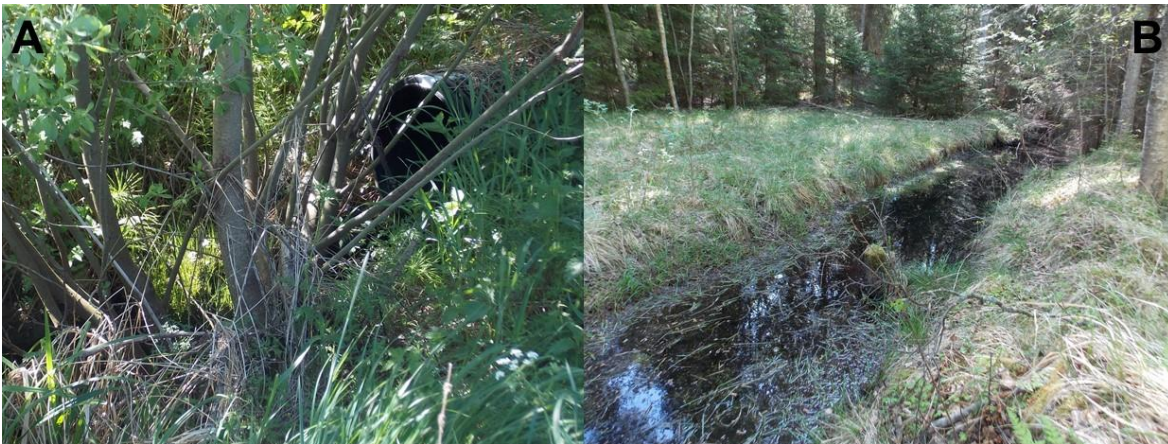
Figur 50 **A:** Potentiellt hinder (nr. 20) i form av en trumma. **B:** Mynningen vid Norrgårdsmossen.  
 Figure 50 **A:** A culvert as a potential obstacle (no. 20). **B:** The outlet at Norrgårdsmossen.

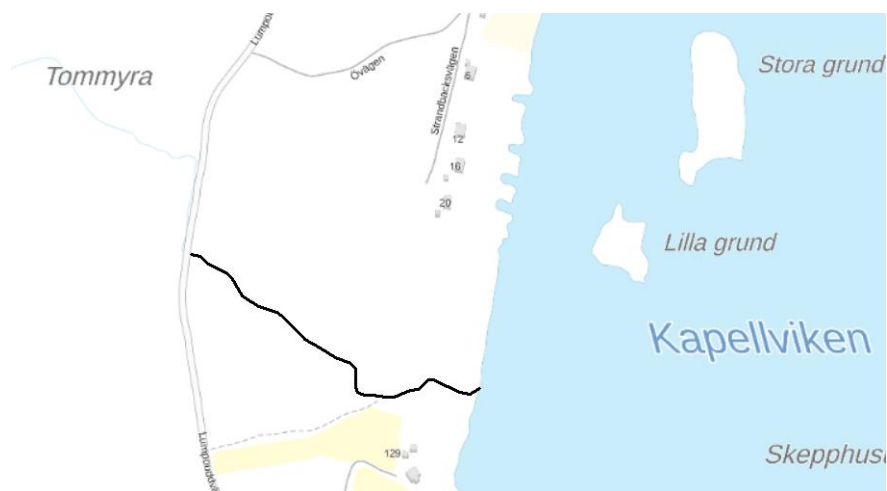
Diket var vid besökstillfället helt uttorkat och till stor del blockerat och förstört av kvarlämningar från skogsarbete. Detta är dock irrelevant eftersom diket inte är en lämplig lekplats för fisk (fig. 51). Vid mynningen finns dock en liten vik och ett tjockt vassbälte som kan erbjuda skydd och fisklekplats.

Figur 51. Bäckens vid Kapellviken.  
 Figure 51. The dike at Kapellviken.

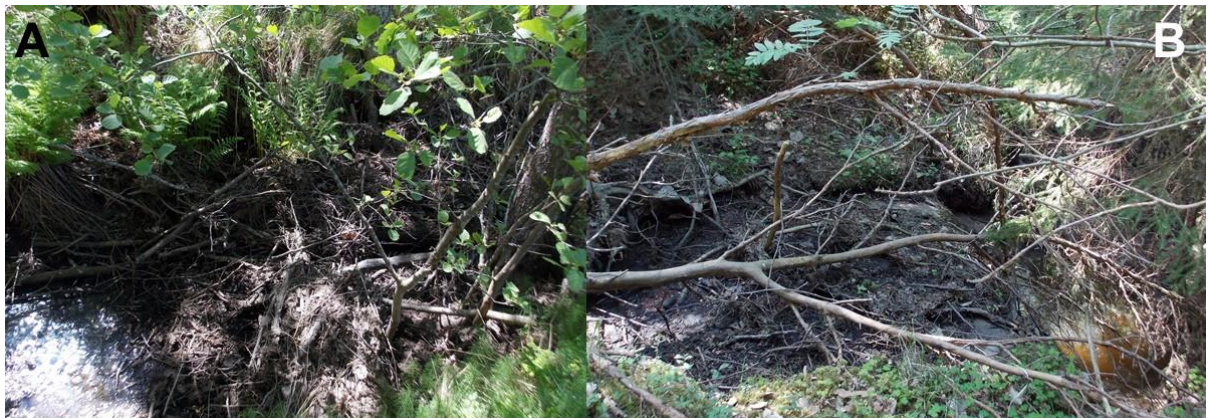
Bäcken går genom en tät granskog rik på skyddade lekområden. Bottensedimentet består främst av lera och detritus. Bäcken i sig är lämplig lekplats (fig. 52), även om vattennivån vid besökstillfället var kritiskt låg. Innan våtmarken blockeras bäcken av ett brant berg, där fisk omöjligt kan ta sig förbi (fig. 53 B). Berget går inte att tröscla och andra åtgärder rekommenderas inte. Nedströms vandringshindret finns en lågt belägen skog som kan tänkas svämma över under våren och på så sätt vara en lämplig lekplats för gädda, dock finns även nedströms ett hinder i form av kvistar och risvasar (fig. 53 A).

Figure 53 **A:** Obstacle no. 21. **B:** Obstacle no. 22.

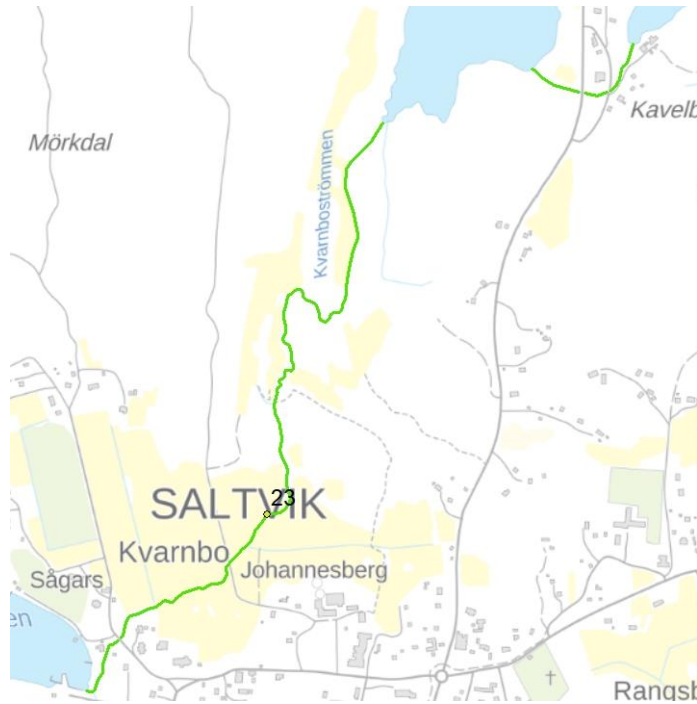
Figur 54. Kvarnboströmmen och bäcken mellan Kvarnbo träsk och Lavsböle träsk.

Kvarnboströmmen är i mycket bra skick, den breda bäcken erbjuder varierande bottensediment samt växtlighet längs med hela strömmen (fig. 55). I strömmen noterades abborrar med GoPro-videokamera. Våtmarken där bäcken mynnar ut är rik på landlevande växter och har under våren varit översvämmad, vilket gör Kvarnboströmmen till en optimal lekplats för såväl gäddor som abborrar och andra fiskarter (fig. 54). En fördämning har byggts i strömmen, fördämningen utgör ett hinder för åtminstone lekvandrande gädda och abborre medan öring kan tänkas kunna ta sig förbi (fig. 56). Diket mellan Kvarnboträsket och Lavsböle träsk är i bra skick, vilket innebär att det är möjligt att fisken vandrar mellan träskan (Bäck nr. 20).

*Figure 54. Kvarnboströmmen (The Kvarnbo stream) and the stream between Lake Kvarnbo and Lake Lavsböle.*

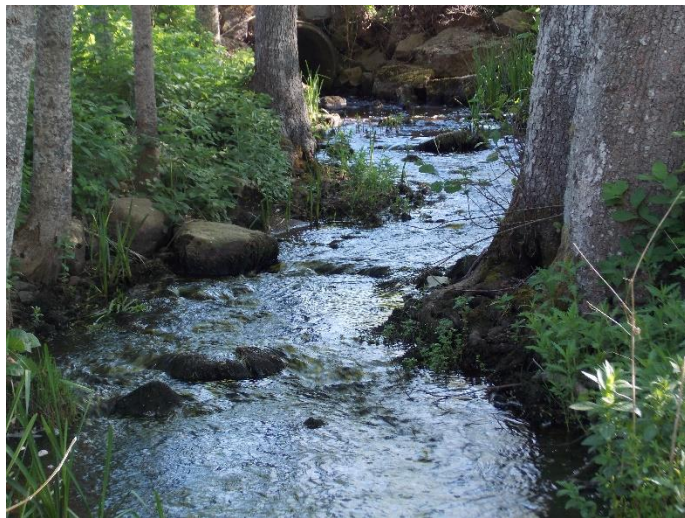
Figur 55. Kvarnboströmmen

*Figure 55. The Kvarnbo Stream.*

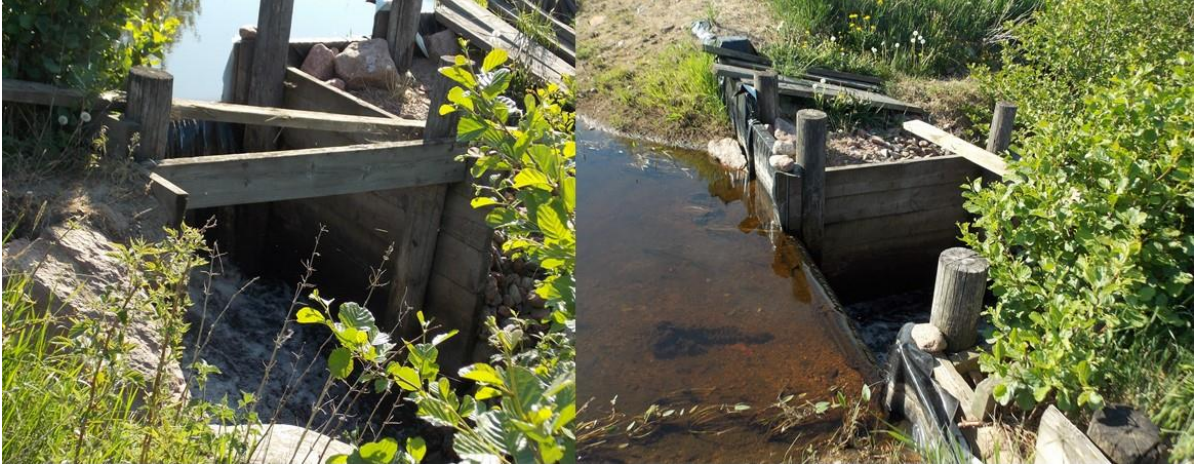
Figur 56. Fördämning vid Kvarnboströmmen (Hinder nr. 23).

Figure 56. The dam at the Kvarnbo Stream (Obstacle no. 23).

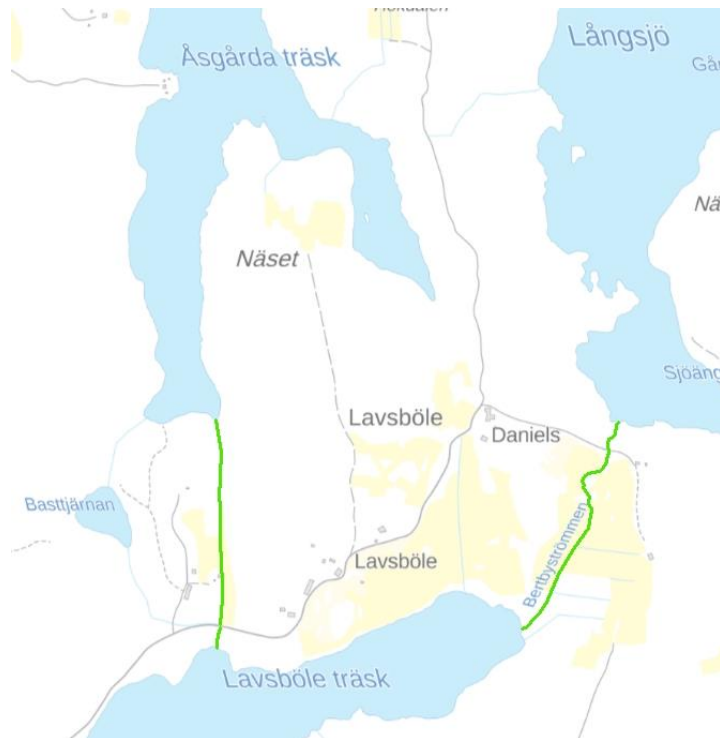
Figur 57. Bäckarna mellan Lavsböle träsk, Åsgårda träsk och Långsjö.

Bäcken mellan de två träsken är i gott skick och erbjuder varierande miljöer i form av växtlighet och detritus. Bottensedimentet består av sand, lera och detritus. Bäckan kan fungera som lekplats och möjliggör även vandring mellan de två träsken. Karpfisk noterades i mynningen till Lavsböle träsk (fig. 57).

Figure 57. The streams between Lake Lavsböle träsk, Lake Åsgårda träsk and Lake Långsjö.

Flödes hastigheten i bäcken är ställvis måttligt hög och således inte lämplig för svagt simmande fisk. Inga hinder noterades längs med bäcken (fig. 57). Bottensedimentet består främst av grus, sten och lera. Området vid mynningen till Lavsböle träsk är bra lekplats för såväl gädda som abborre, eftersom det finns habitat som är skyddade av rötter, kvistar och landväxter.

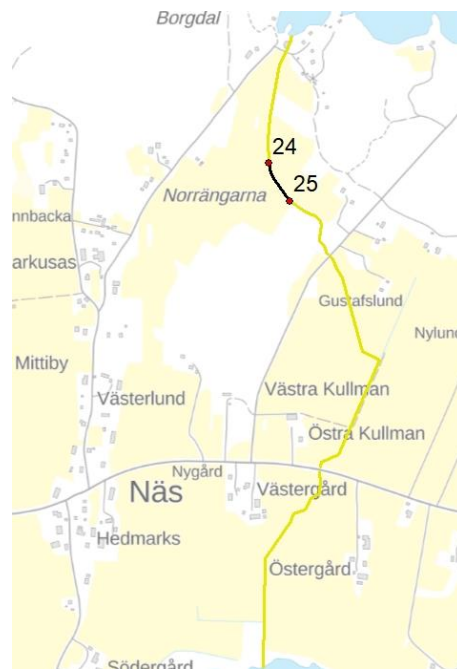
Figur 58. Diket från Toböle träsk till Fladan inklusive hinder nr. 24 och 25.

Diket består till största delen av åkerdiken, men mellan koordinaterna N 60 19.687 E 20 01.233 och N 60 19.757 E 20 01.107 blir åkerdiket till ett täckdike (fig. 59 A). Det är således frågan om två separata diken istället för en enhetlig bäck (fig. 58). Vid mynningen till Toböle träsk noterades abborrar med GoPro-kamera och vid mynningen till Fladan noterades en gädda på ca 50 centimeter (fig. 60), områdena är bevisligen lämpliga lekplatser även om utbyte mellan havet och sjön inte sker. Ifall diket skulle öppnas upp finns även ett gammalt stängsel som blockerar diket som i så fall bör åtgärdas (fig. 59 B). Dock rekommenderas inte omfattande åtgärder eftersom det kan skada kringliggande natur.

*Figure 58. The dike between Lake Toböle träsk and Fladan lagoon including obstacles no. 24 and 25.*

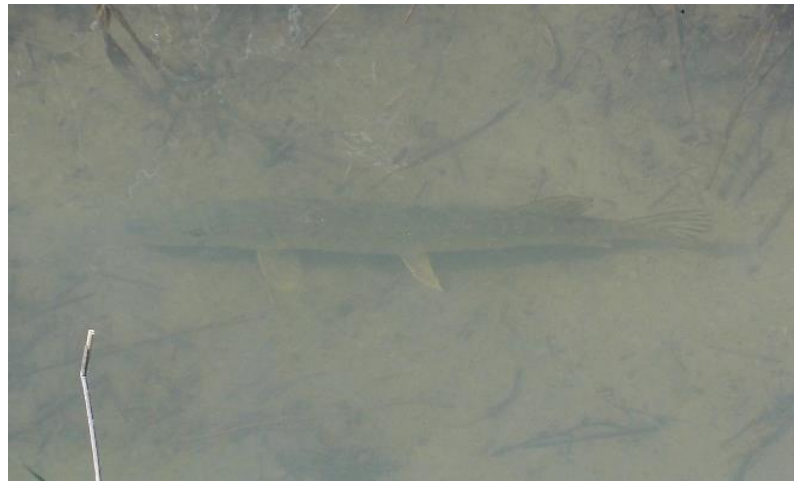
Figur 60 Gädda nära mynningen till Fladan.  
 Figure 60 A pike close to the inlet at Fladan lagoon.

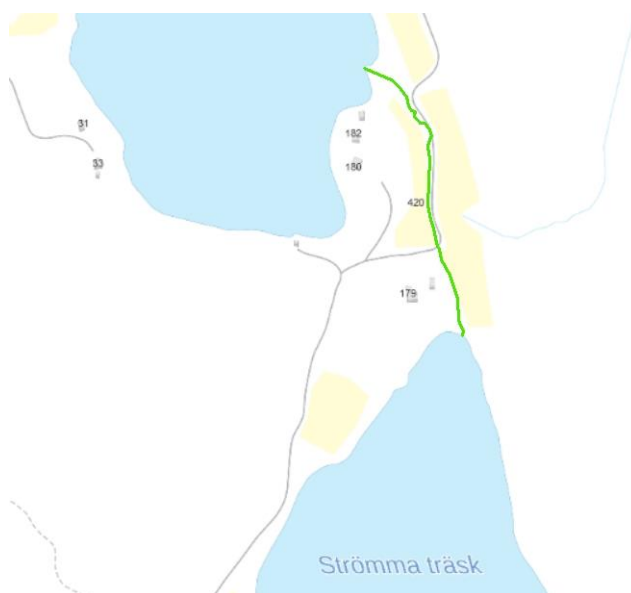
Figur 61. Bäckan mellan Strömma träsk och Inre Verkviken

Bäcken mellan Inre Verkviken och Strömma träsk är i mycket bra skick (fig. 61). Vid mynningen till Strömma träsk finns översvämmade skogspartier och komplexa system av trädrötter, som erbjuder både lekplats och "barnkammare" för exempelvis gädda och abborre (fig. 62). Dock förekommer en viss höjdskillnad längs med bäcken som kan försvåra vandringen till Strömma träsk. Bäcken mellan Strömma träsk och Tjärnan (bäck nr. 25) blockeras helt av en gårdsplan, ingen trumma under gårdsplanen existerar. Detta kunde med markägarens tillstånd åtgärdas.

*Figure 61. The stream between Lake Strömma Träsk and Inre Verkviken lagoon.*

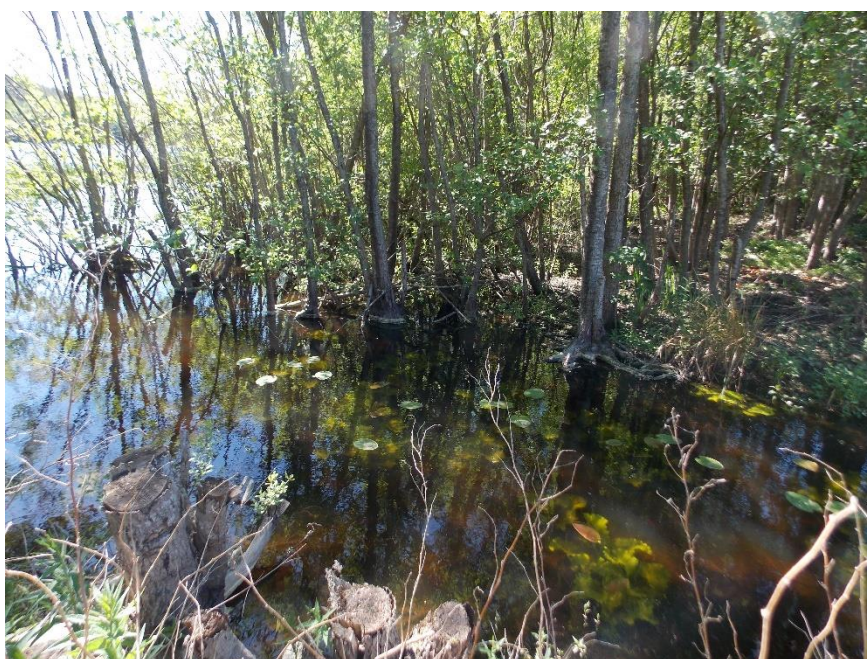
Figur 62. Mynningen till Strömma träsk.

*Figure 62. The outlet at Lake Strömma träsk.*

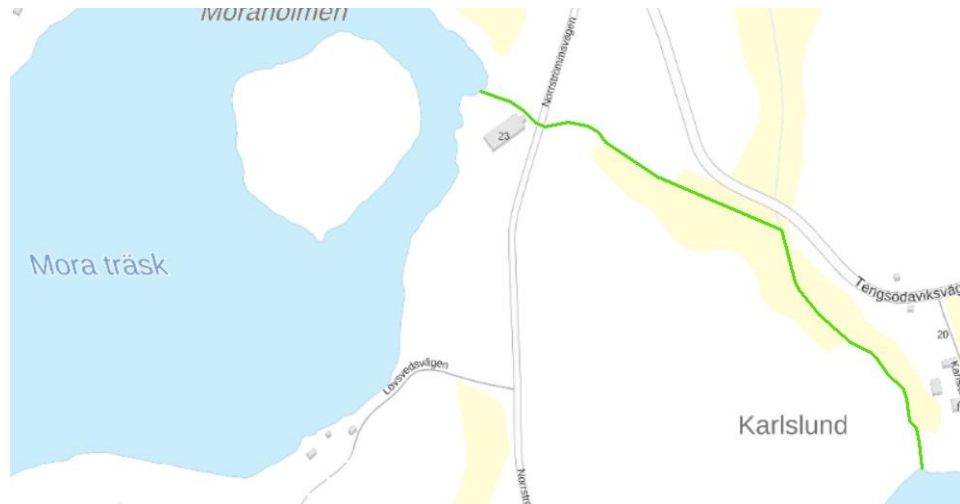
Figur 63. Bäckan från Nötviken till Mora träsk.

Vid besökstillfället var vattennivån mycket låg. Vid mynningen till träsket finns ett våtmarksområde som kunde lämpa sig för lekande gädda. Kring inloppet vid Nötviken finns rikligt med vass och mynningen var svår att hitta. Bäckan är en lämplig vandringsled för både större och mindre arter av lekvandrande fisk (fig. 63), eventuellt kunde vassklippning kring inloppet vid Nötviken eller liknande skonsamt arbete utföras för att främja fiskvandringen till Mora träsk.

*Figure 63. The stream between Nötviken bay and Lake Mora träsk.*

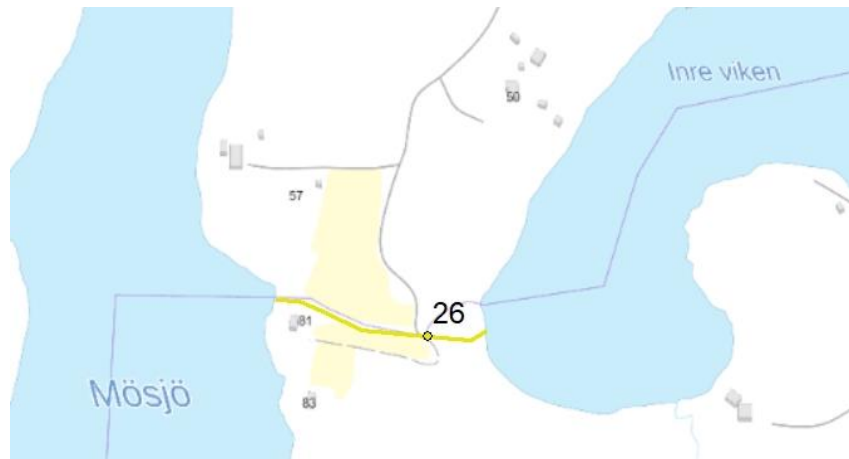
Figur 64. Bäckan mellan Mösjö och Inre Viken inklusive hinder nr. 26.

Bäckan som går till Mösjö är brant stigande, och lämpar sig således inte för svagsimmande fiskarter (fig. 65 B). Då bäcken karterades i juni var den nästan helt uttorkad, men vid högre vattennivåer är flödes hastigheten troligtvis hög på grund av höjdskillnaden mellan havet och sjön. Ett hinder i form av ett berg försvårar vandringen längs med bäcken (fig. 65 A). Den relativt smala bäcken tillåter inte stor fisk att ta sig upp men kunde lämpa sig för mindre individer av gädda. Bottensedimentet består främst av större stenbumlingar, berg och grus (fig. 64).

*Figure 64. The stream between Lake Mösjö and Inre viken bay including obstacle no. 26.*

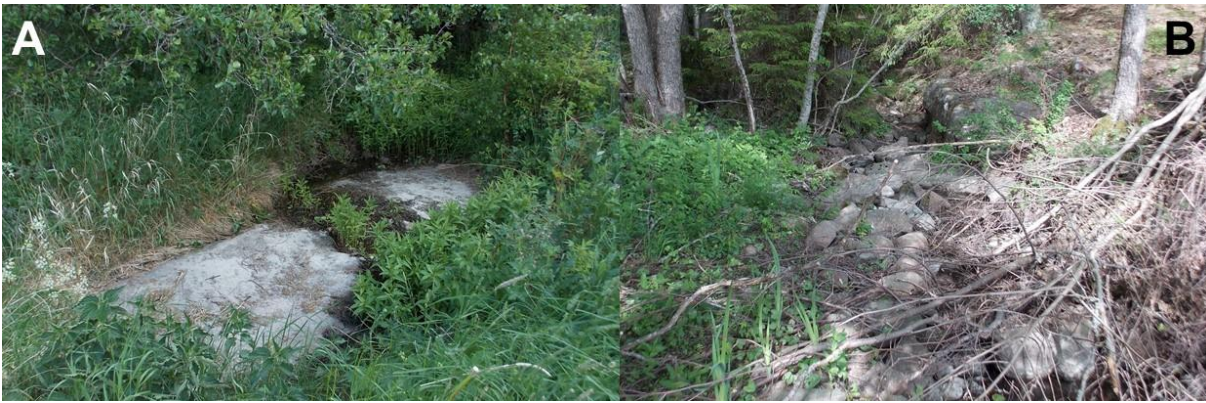
Figur 65. **A:** Hinder nr. 26. **B:** Nära inloppet till Inre viken

Figure 65. **A:** Obstacle no. 26. **B:** Close to the inlet at Inre Viken bay.

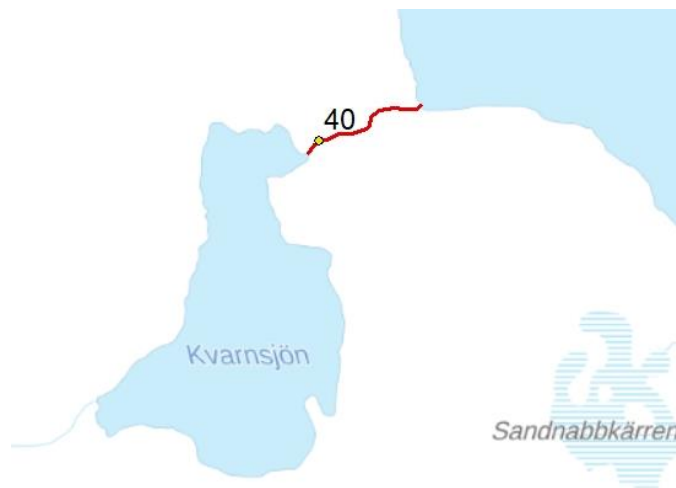
En fördämning har byggts intill sjön och kan utgöra ett potentiellt hinder (fig. 67 C). Vid besökstillfället var vattennivån mycket låg, och vid högre vattenstånd kan möjligen exempelvis gädda passera fördämningen (fig. 67 A). Höjdskillnaden mellan havet och sjön är stor, vilket resulterar i en kraftigt stigande bäck (fig. 67 B). Under högre vattenstånd är flödeshastigheten troligtvis mycket hög. Bottensedimentet består av berg, större stenbumlingar och grus. Djupa pooler finns längs med hela bäcken. Större gäddor kan möjligtvis ta sig upp till sjön, utöver detta är bäcken inte lämplig för vandrande fisk och kan inte heller åtgärdas (fig. 66).

Figur 66 Bäckens vid Kvarnsjön inklusive hinder nr. 40

Figure 66. The stream at Kvarnsjön including obstacle no. 40.

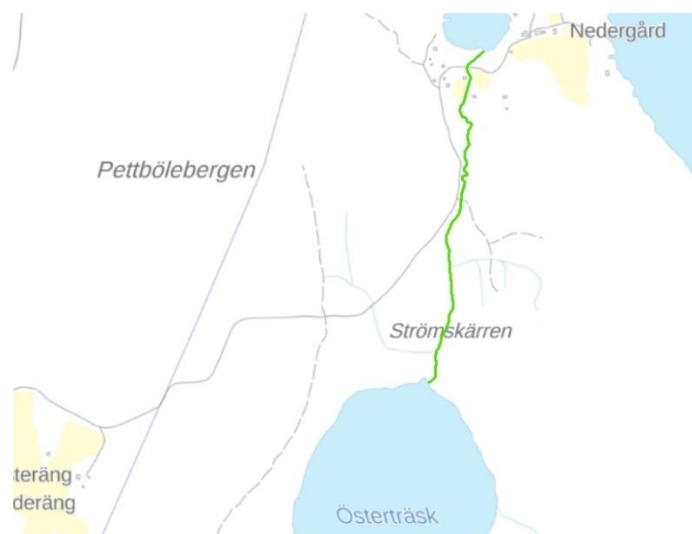
Bäckan som går från Västerviken till Österträsk är i bra skick, inga hinder hittades längs med bäcken (fig. 68). Inloppet som går vid en strandäng och är brett och djupt (fig. 69 A). Österträsk omges av våtmark, skog och ängar som under våren kan antas vara översvämmade. Bäckan är ställvis brant stigande och bottensedimentet stenigt (fig. 69 B), uppskattningsvis är flödes hastigheten i bäcken måttligt hög vid högre vattenstånd. På grund av detta lämpar sig bäcken inte för svagt simmande fiskarter, utan kan tänkas vara lämplig för bland annat gädda.

Figur 68. Bäckan mellan Österträsk och Västerviken

*Figure 68. The stream between Lake Österträsk and Västerviken bay.*

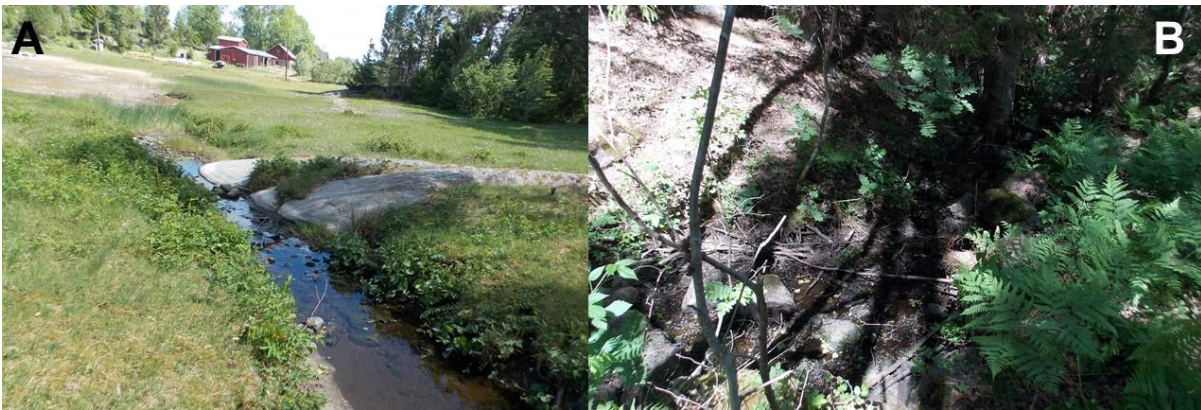
Figur 69 **A:** Mynningen vid Västerviken. **B:** Brant och stenig del av diket.

*Figure 69. A: The inlet at Västerviken bay. B: Steep and rocky section of the stream.*

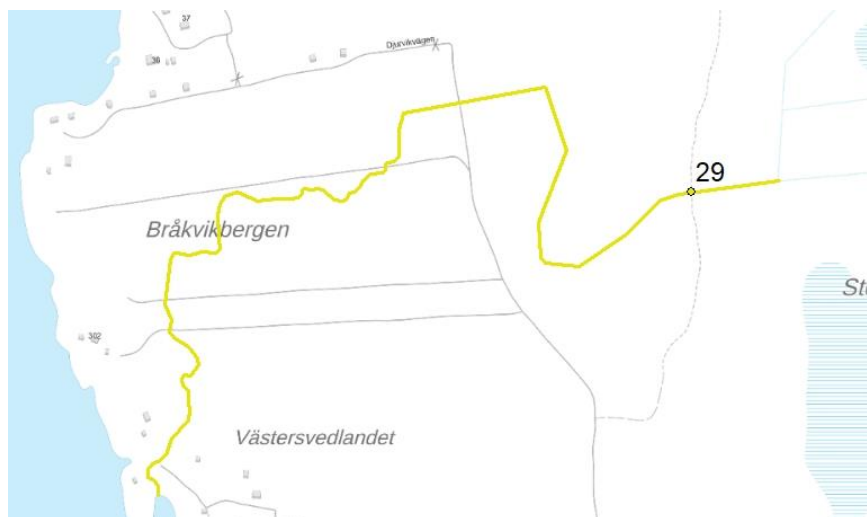
Inloppet har grävts om, motivet för detta är oklart men kan antas vara på initiativ av ägare av sommarstugor i området. Bäckan är rik på växtlighet och ställvis smal. Uppskattningsvis är bäcken även vid högre vattenstånd svagt strömmande, och passande för svagt simmande fiskarter. Dessvärre finns det ingen våtmark tillgängligt uppströms vid slutet av bäcken, utan våtmarken består främst av dräneringsdiken från kringliggande skog. Bäckan är även väldigt lång och således inte en optimal vandringsled (fig. 70). Vid Stormossen finns en trumma som utgör ett potentiellt hinder eftersom den trots det låga vattenståndet nästan helt var täckt av vatten (fig. 71). I och med att området inte är ett lämpligt lekområde bör trumman dock inte bytas ut i detta syfte.

Figur 70. Bäckan vid Västersvedlandet inklusive hinder nr. 29.

*Figure 70. The ditch at Västersvedlandet including obstacle no. 29.*

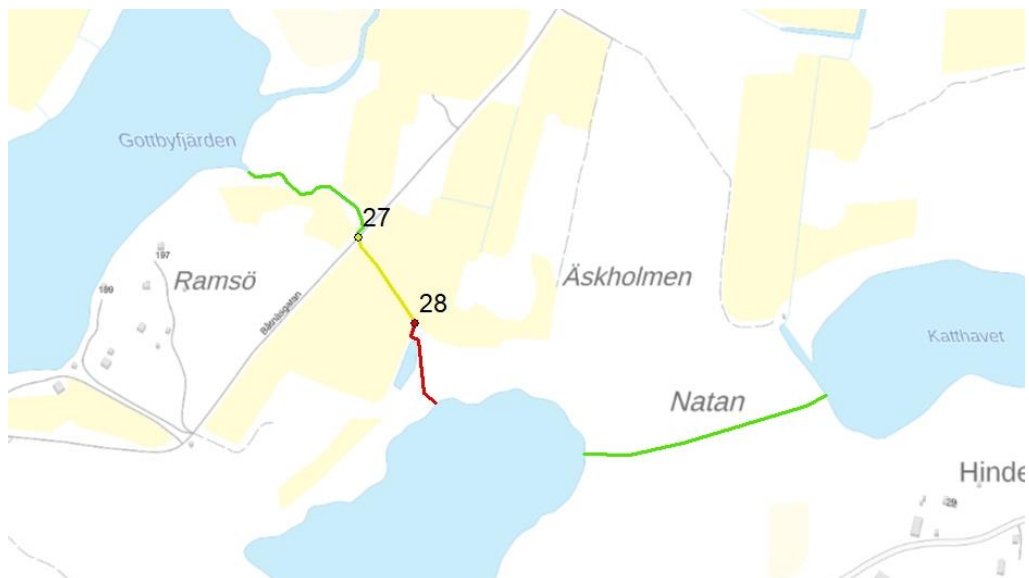
Figur 72. Bäckarna mellan Gottbyfjärden, Kungsöfjärden och Katthavet inklusive hinder nr. 27 och 28.

Figure 72. The streams between Gottbyfjärden bay, Lake Kungsöfjärden and Lake Katthavet including obstacles no. 27 and 28.

Denna strecka, även kallad Natan, kunde inte karteras till fots. Bäckens har karterats av Linda Sundström (Ålands Landskapsregering) med hjälp av en drönare. Bäckens dömdes vara i gott skick och inga åtgärder bör vidtas (fig. 72). För mer information kontakta Ålands Landskapsregering (Linda Sundström).

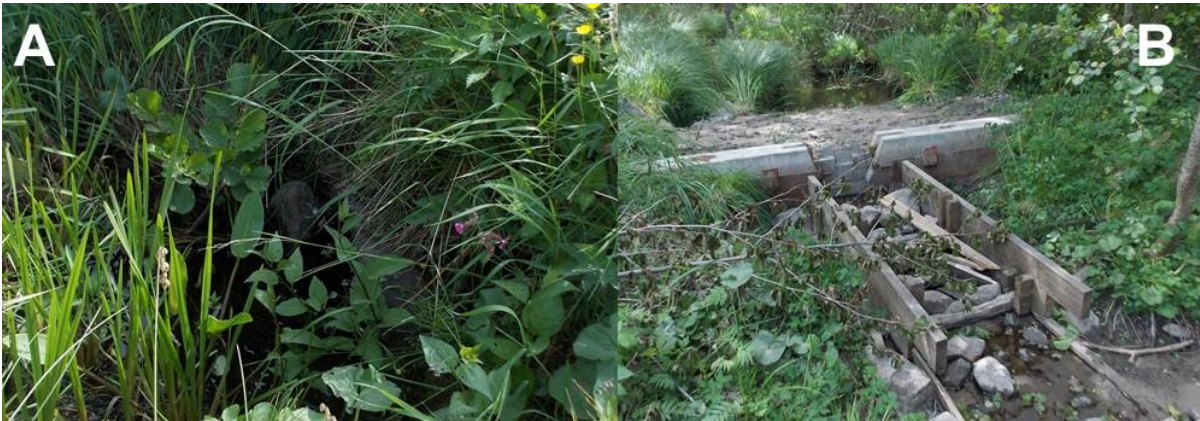
Bäcken rinner under Kungsö batteriväg, där en trumma i dåligt skick kan utgöra ett vandringshinder (fig. 73 A). Vägen är troligtvis skyddad och således försvåras utbytet av trumman. En nyanlagd fördämning med felaktigt placerad fisktrappa utgör ytterligare vandringshinder (fig. 73 B). Fördämningen är för hög och fisktrappan är placerad för lågt, fallhöjden blir således för hög. Den gamla trumman bör bytas ut och fördämningen och fisktrappan bör byggas om så att den främjar fiskvandringen till Kungsöfjärden. Ingen fisk kan i nuläget ta sig upp till Kungsöfjärden (fig. 72).

Figur 73 **A**: Hinder nr. 27 (Trumma i mitten av bilden). **B**: Hinder nr. 28: Fördämningen.

*Figure 73 A: Obstacle no. 27 (a culvert in the center of the picture). B: Obstacle no. 28: The dam.*

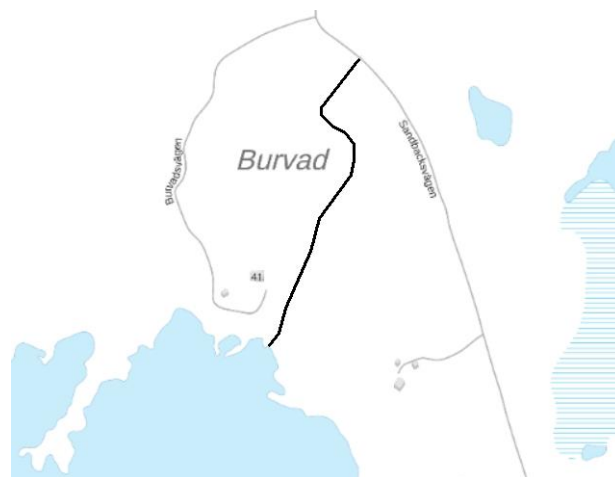
Figur 74. Karta på bäcken vid Burvad.

*Figure 74. A map of the dike at Burvad.*

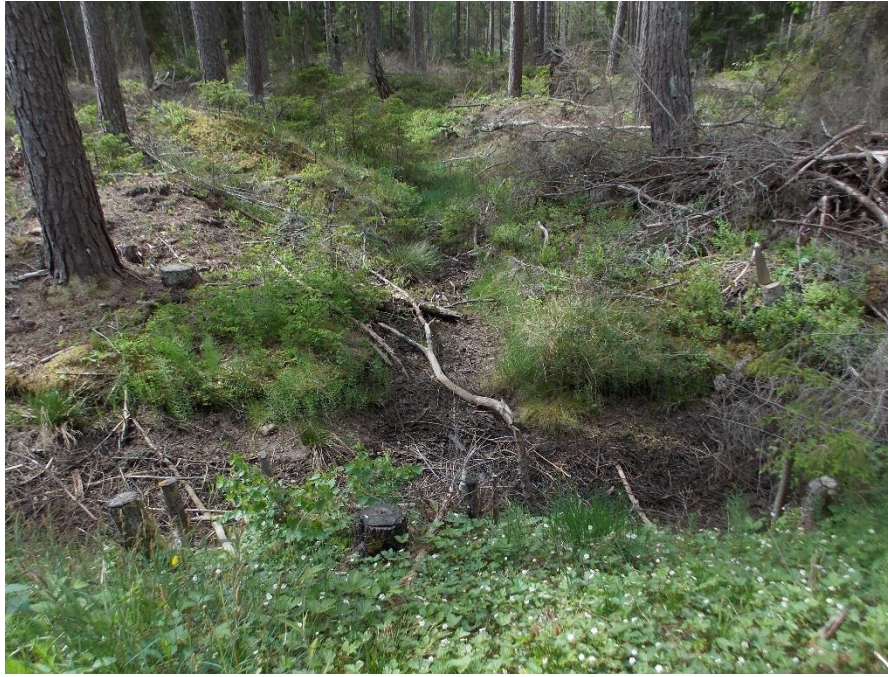
Bäckens som går upp från Burvadsviken är mycket smalt och var helt uttorkat vid besökstillfället (fig. 75). Bäckens tar slut vid vägen, ingen trumma går under vägen och det finns heller ingen våtmark på andra sidan vägen. Diket döms inte vara lämpligt för lekvandrande fiskarter (fig. 74).

Figur 75. Diket vid Burvad.  
Figure 75. The dike at Burvad.

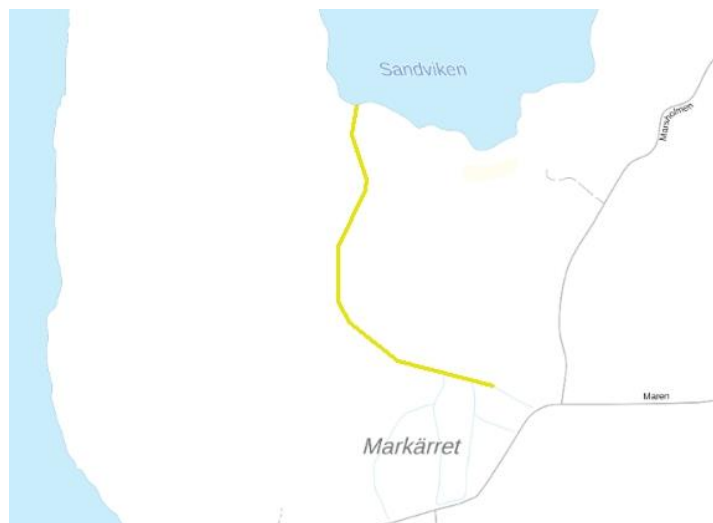
Markärret består till stor del av skog, ifall området översvämmas under våren kan Markärret fungera som lekplats för gädda. Diket var helt uttorkat vid besökstillfället, men bedömdes vara potentiell lekbäck vid gynnsamma förhållanden (fig. 76). Bottensedimentet består av lera och detritus.

Figur 76. Bäckens från Sandviken till Markärret.  
Figure 76. The dike from Sandviken bay to Markärret.

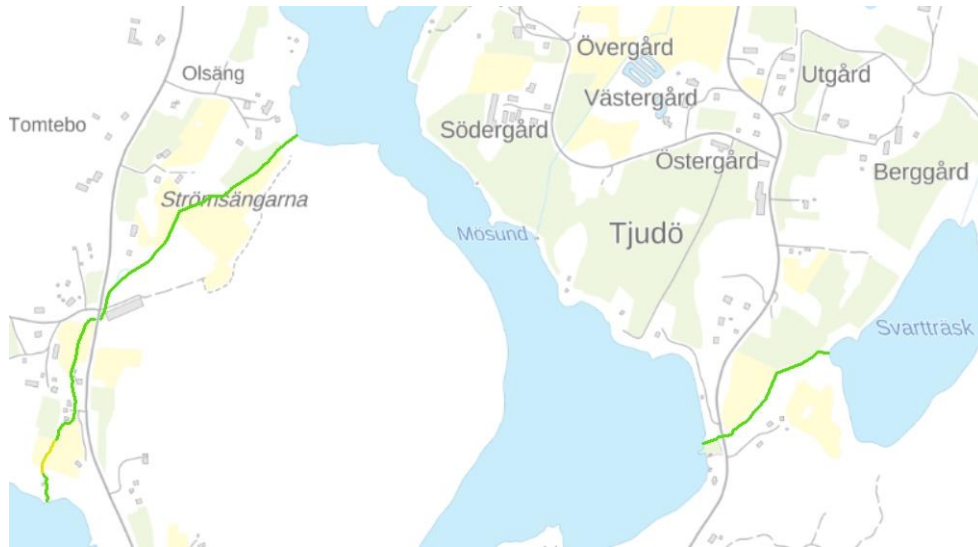
Från Lillfjärden, som är ansluten till havet via Kungsholmsströmmen, går en bred bäck upp till Tjudö trask. Bäckens bedömdes vara lämplig för lekvandrande fisk (fig. 77). Vid mynningen till Lillfjärden har bäcken grävts ut och lekgrus har placerats ut längs med bäcken (fig. 78 A). Enligt en tomtägare i närheten stiger id upp i bäcken men även gädda kan tänkas leka här vid högre vattenstånd.

Figur 77. Bäckarna mellan Lillfjärden, Tjudö träsk och Svarträsk.

Figure 77. The streams between Lillfjärden bay, Lake Tjudö träsk and Lake Svarträsk.

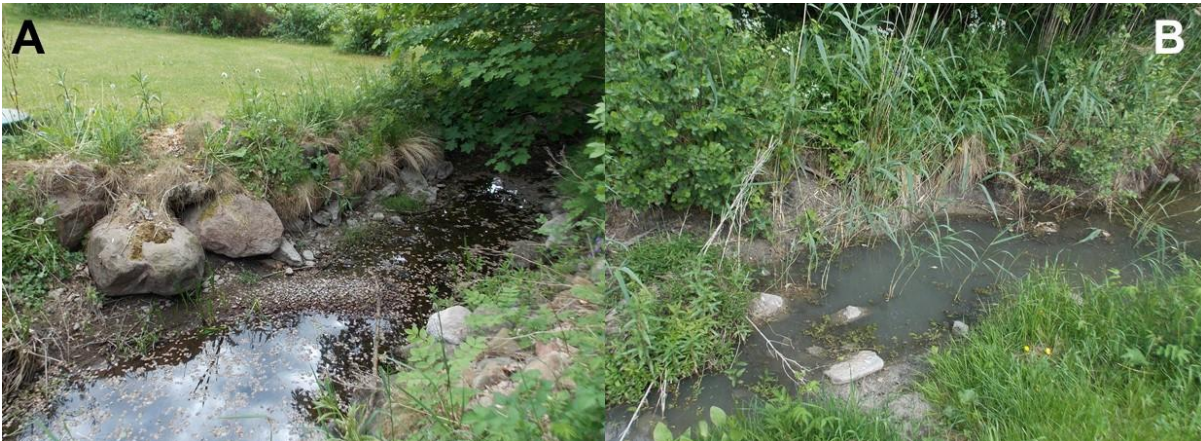
Uppskattningsvis 10 meter från mynningen var vattnet gröngrått och grumligt (fig. 78 B), antagligen beroende på den låga vattennivån men rekommenderas att följa upp med vattenprovtagning vid högre vattenstånd. Bäckerna mellan Tjudö träsk och Svarträsk var bred, djup och i gott skick.

Figur 78 **A**: Bäckerna. **B**: Grågrumligt vatten nära mynningen till Lillfjärden.

Figure 78 **A**: The stream. **B**: Grayish water close to the inlet at Lillfjärden bay.

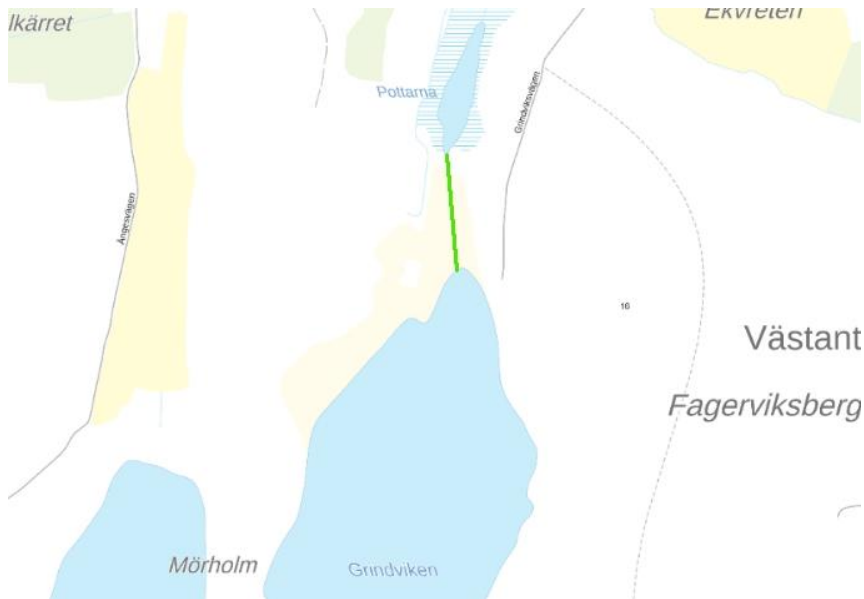
Ett brett och djupt dike går från Grindviken till ett litet våtmarksområde, Pottarna. Bottensedimentet består främst av lera och bäcken omges av ett tjockt täcke med vass. Vid besöksstillfället var diket helt uttorkat (fig. 80), men under våren kan detta vara ett utmärkt ställe för lekande abborre, gädda och till och med karpfisk så som exempelvis mört (fig. 79).

Figur 79. Diket från Grindviken till Pottarna.  
 Figure 79. The dike from Grindviken bay to Lake Pottarna.

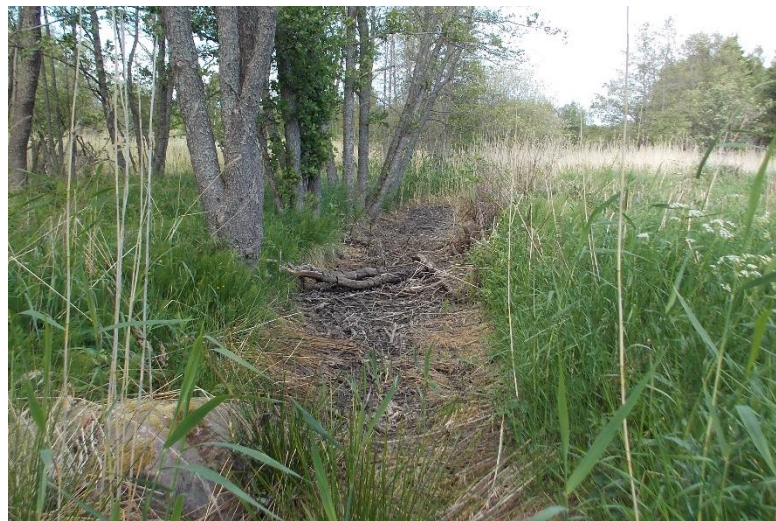
Figur 80. Det uttorkade diket.  
 Figure 80. The dry stream.

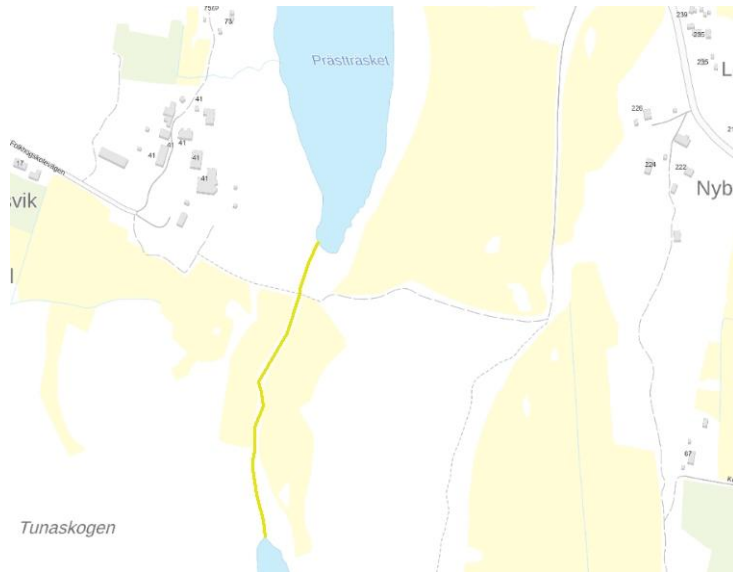
Bäcken är rik på växtlighet, både vass från föregående år och sommarväxter bidrar till en varierad miljö. Bäcken är bred och även om vattennivån var låg vid besöksstillfället kan fisk röra sig fritt mellan Prästräsket och Markusbölefjärden (fig. 81). Ungefär 150 meter av bäcken kring inloppet till Markusbölefjärden kunde inte karteras på grund av den täta växtligheten.

Figur 81. Bäckan från Markusböle till Prästräsket.  
 Figure 81. The dike from Lake Markusböle to Lake Prästräsket.

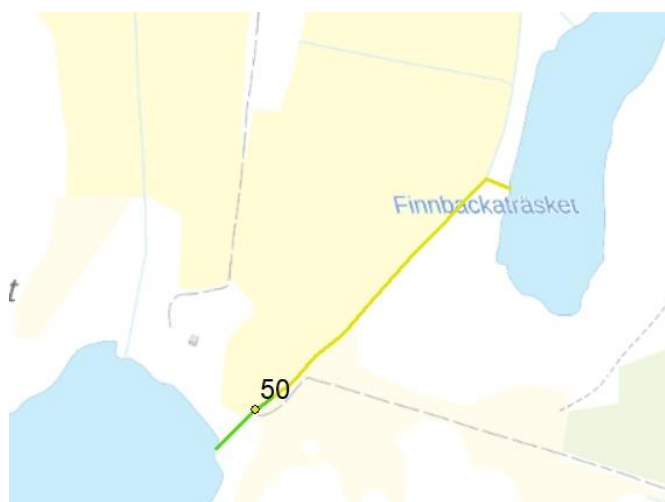
Figur 82. Bäckan från Markusbölefjärden till Finnbackaträsket inklusive hinder nr. 50.  
 Figure 82. The dike from Lake Markusbölefjärden to Lake Finnbackaträsket including obstacle no. 50.

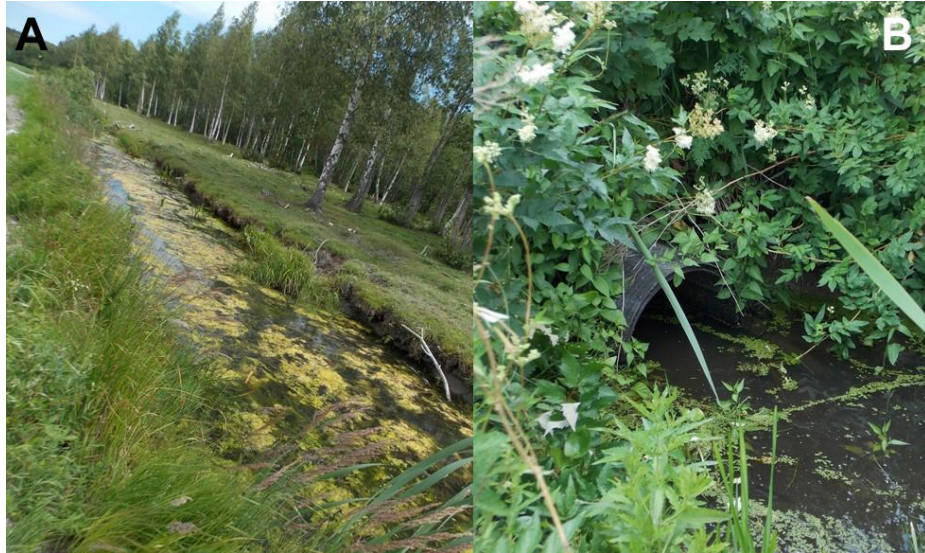
Inloppet vid Markusbölefjärden är brett och djupt, även vid lågt vattenstånd. Ungefär 50 m från mynningen finns en gammal bro med en trumma som är halvvägs under vatten trots det låga vattenståndet (fig. 83 B). Trumman kan möjligtvis orsaka problem under våren då vattenståndet är högre, eftersom den då antagligen helt täcks av vatten. Bäckan är bred och djup ända fram till Finnbackaträsket, dock har en damm grävts upp längs med bäcken. Kraftiga algbloomingar förekommer i bäcken (fig. 83 A), troligtvis till följd av avrinning från kringliggande odlingsmarker och betesområden för boskap. Bäckan är således inte en bra vandringbäck i sitt nuvarande skick, men ifall vattenkvalitén förbättras och bäcken inte utsätts för mänsklig aktivitet under en tid kunde detta bli en lämplig vandringsled för lekande fisk (fig. 82).

Figur 83 **A:** Övergött vatten i bäcken. **B:** Hinder nr. 50.

*Figure 83 **A:** Eutrophied water in the dike. **B:** Obstacle no. 50.*

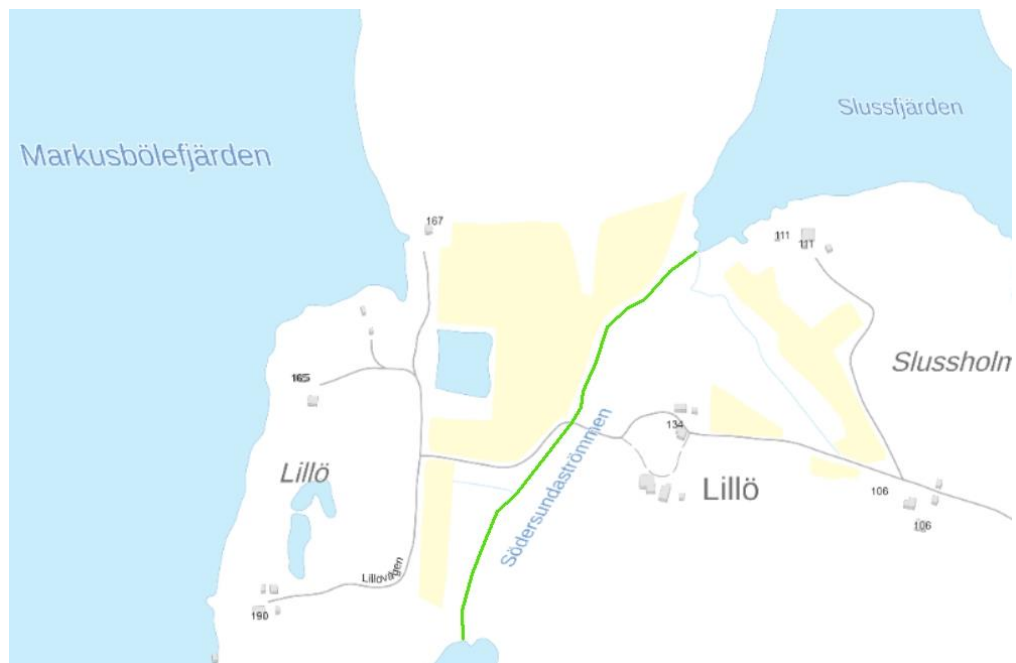
Södersundaströmmen, som går från sjön Markusbölefjärden till sjön Slussfjärden, är mycket välskött. Bäckens är bred och fri från hinder, inga åtgärder bör vidtas (fig. 84). Intill vägen finns en liten damm som kan fungera som extra lekplats (fig. 85). Mynningen till Slussfjärden är bred och tydlig, grova trädrötter kan fungera som lekplats och gömställe för både lekande fisk och yngel. Mynningen till Markusbölefjärden är rik på växtlighet men fortfarande tydlig och bred.

Figur 84 Södersundaströmmen mellan Markusbölefjärden och Slussfjärden.

*Figure 84 Södersundaströmmen stream between Lake Markusbölefjärden and Lake Slussfjärden.*

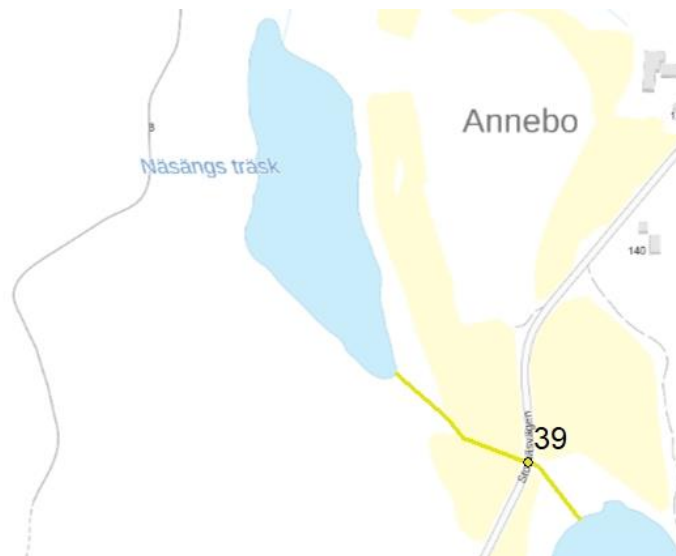
Bäcken mellan Långsjön och Näsängs träsk är rik på växtlighet. Den är delvis täckt av vass som eventuellt varsamt kunde klippas. Trumman under Stornäsvägen är en gammal betongtrumma som är för liten, den täcks nästan helt av vatten även vid mycket lågt vattenstånd. Trumman kunde vid behov ersättas med en större trumma som då skulle placeras högre upp och således ge utrymme för luft inuti trumman. Bäcken kan vara en potentiell vandringsled efter åtgärder vidtagits (fig. 86).

Figur 86. Bäcken från Långsjön till Näsängs träsk.  
 Figure 86. The dike from Lake Långsjön to Lake Näsängs träsk.

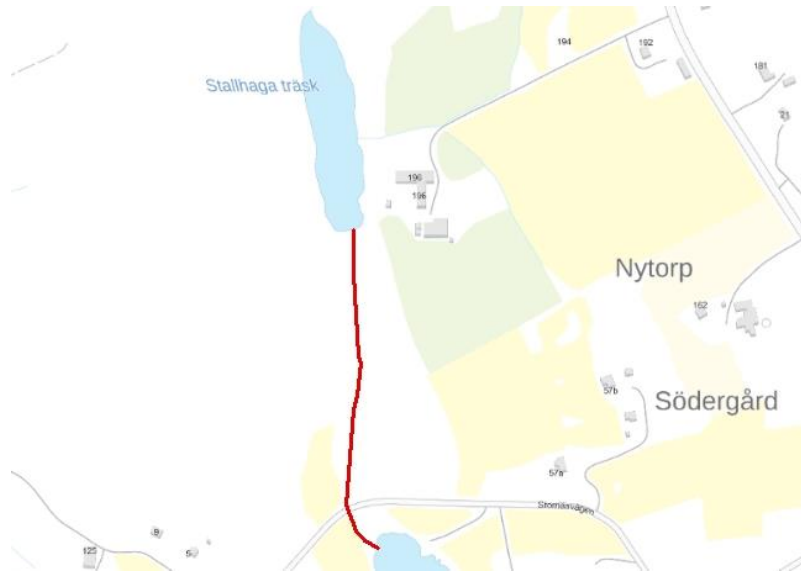
Vid besöksstillfället i början av juli var växtligheten runt våtmarken kring Stallhaga träsk så tät att ingen tydlig vattenfåra kunde identifieras. Detta innebär även under vårmånaderna att denna bäck inte är en lämplig vandringsbäck för fisk (fig. 87). Inga åtgärder kan vidtas för att skapa en vandringsbäck här, eftersom det skulle innebära delar av våtmarken som omger Stallhaga träsk skulle bli förstörda. Mynningen till Långsjön kan dock fungera som lekplats för fiskarter som inte lekvandrar.

Figur 87 Bäckens från Långsjön till Stallhaga träsk.

*Figure 87 The dike from Lake Långsjön to Lake Stallhaga.*

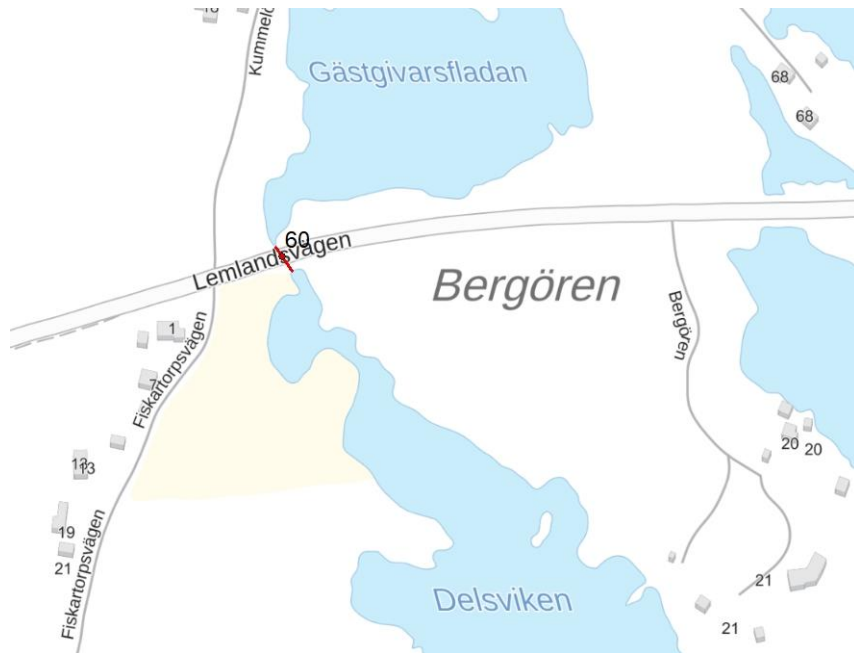
Figur 88. Bäckan mellan Gästgivarfladan och Delsviken inklusive hinder nr. 60.

Figure 88. The stream between Lake Gästgivarfladan and Delsviken lagoon including obstacle no. 60.

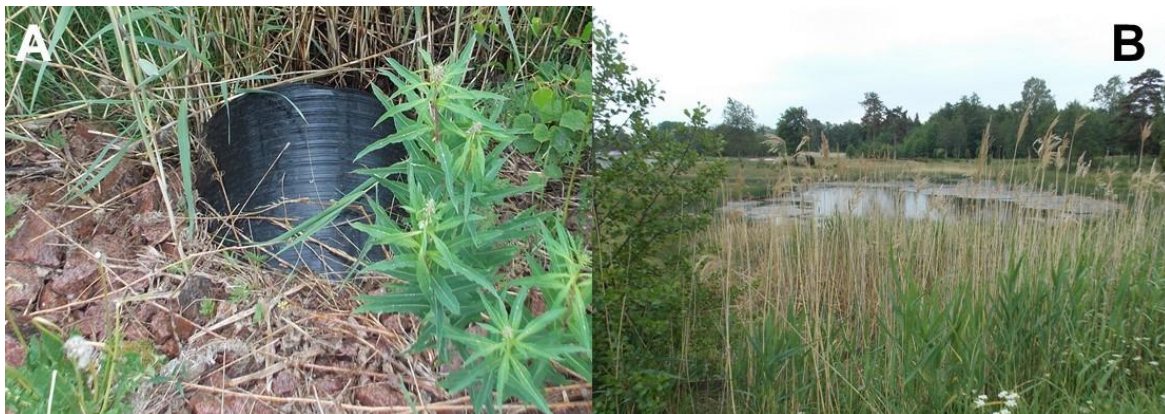
För tillfället rinner inget vatten mellan Gästgiversfladan och Delsviken eftersom bäcken är helt igenvuxen (fig. 89 B). Trummans södra utlopp kunde inte hittas vid besöksstillfället på grund av den rikliga växtligheten och bör därför bytas ut. Trumman är även för liten för en så bred och djup bäck och bör ersättas med en halvtrumma eller en stor trumma (fig. 89 A). Diket bör rensas på växtlighet och möjligen varsamt grävas ut för att det ska kunna flöda vatten mellan Delsviken och Gästgiversfladan. För att bäcken ska bli en lämplig vandringsled krävs omfattande åtgärder, men eftersom Gästgiversfladan i teorin kunde vara en utmärkt lekplats för såväl gädda som abborre rekommenderas ovanstående åtgärder (fig. 88).

Figur 89 **A**: Trumman under Lemlandsvägen, utlopp vid Gästgivarfladan (hinder nr. 60). **B**: Delvsiken.  
Figure 89 **A**: The culvert under Lemland road, outlet at Lake Gästgivarfladan (obstacle no. 60). **B**: Delsviken lagoon.

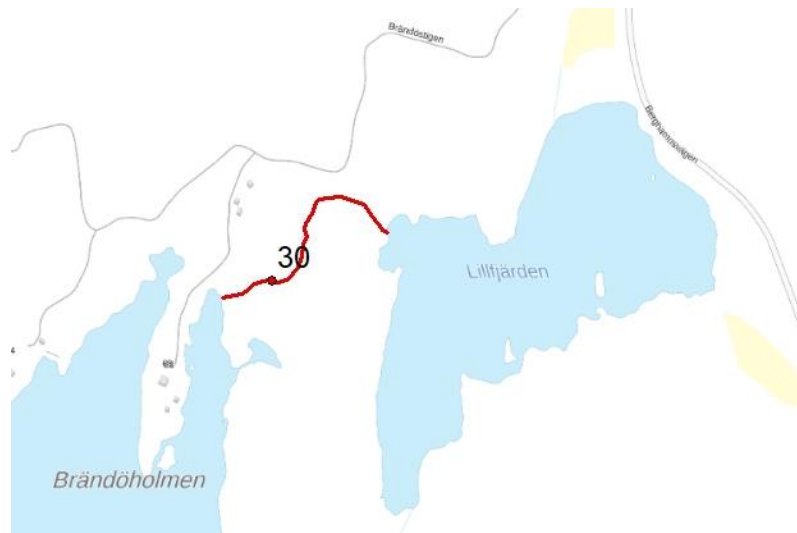
Figur 90. Bäckan från Brändöholmen till Lillfjärden inklusive hinder nr. 30.  
 Figure 90. The stream from Brändöholmen bay to Lake Lillfjärden including obstacle no. 30.
